یک لحظه غفلت؟!

گزارشی از چگونگی وقوع آتشسوزی در کارخانه بلبرینگ سازی تبریز

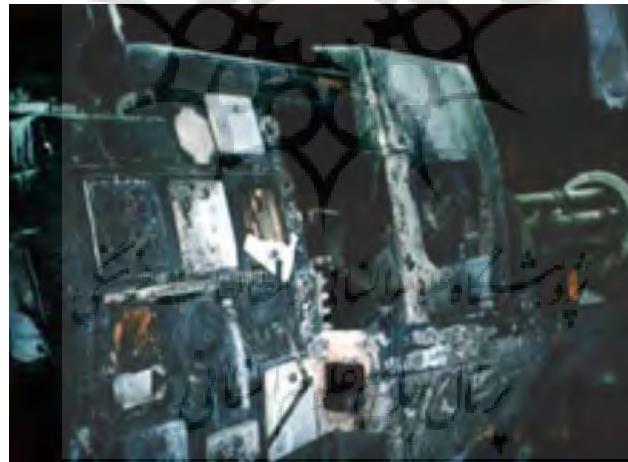
به عقیده کارشناسان، به احتمال زیاد در اثر شکستگی یا پوسیدگی لوله انتقال گاز مایع در داخل کانال‌ها، گاز در این کانال‌ها نشت کرده و متراکم می‌شود، و سپس گاز نسخته وارد سالن شده و در اثر جرقه الکتریکی در یکی از تابلوهای برق انفجار صورت می‌گیرد. بدین ترتیب علت حادثه، انفجار و آتش‌سوزی در اثر نشت گاز مایع اعلام شد.

گسترده‌گی آتش‌سوزی و انفجار به حدی شدید بود که تا شعاع ۲۰۰ متری کلیه شیشه‌ها و درهای قسمت حادثه دیده شکست و در اثر حرارت آتش تقریباً تا همین شعاع ماشین‌آلات کارخانه طعمه حرق گردید. در اثر این آتش‌سوزی به ماشین‌آلات موجود در سالن براده‌برداری رینگ و همچنین به دستگاه‌ها کوره‌های حرارتی موجود در سالن تراشکاری قطعات بلبرینگ آسیب وارد آمد.
