Journal Homepage: http://journal.richt.ir/mbp/
P. ISSN: 2645-5048 & E. ISSN: 2645-5706
Motaleat-eBastanshenasi-eParseh(MBP) || Vol. 6 || No. 20 || Summer 2022 ||

Study of an Endangered Ship on the Caspian Sea Coast Located in the Talesh Submarine of Gilan Province: Study and Organization with a Conservation and Restoration Approach

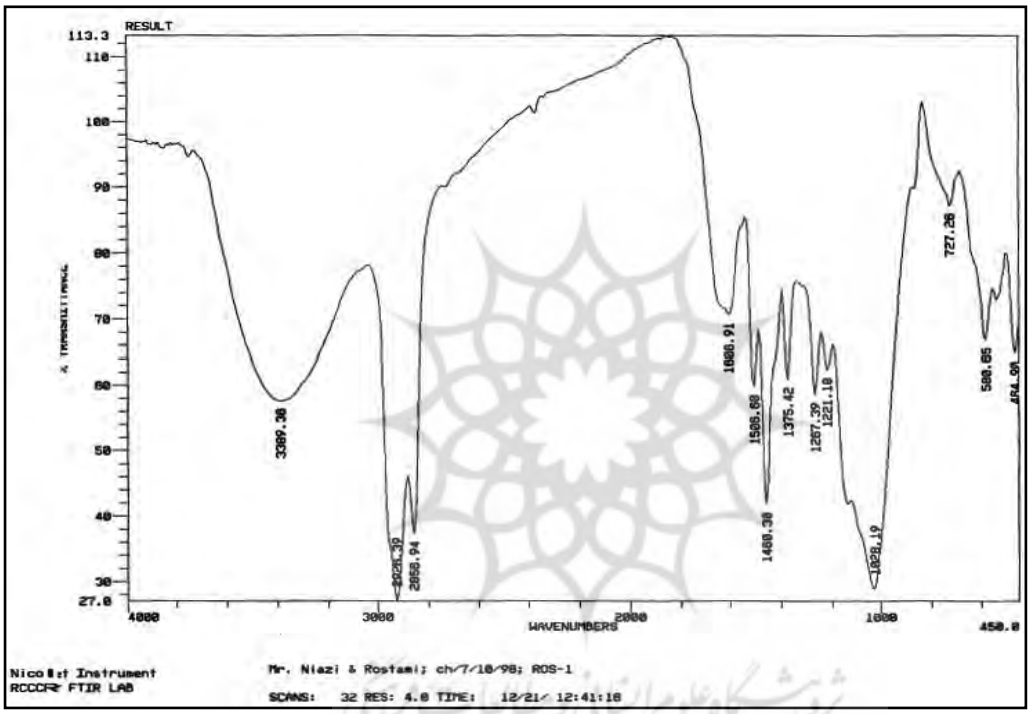
تصویر ۹. طیف FT-IR نمونه الوار چوبی طولی از قسمت بیرون کشتی (بخش موج‌شکن کشتی)، (مرکز آنالیز FT-IR پژوهشکدهٔ حفاظت و مرمت).

Fig. 9. FT-IR spectrum of a longitudinal wooden sample from the outer part of the ship (the hull part of the ship), (analysis center FT-IR Research Institute of Conservation and Restoration).

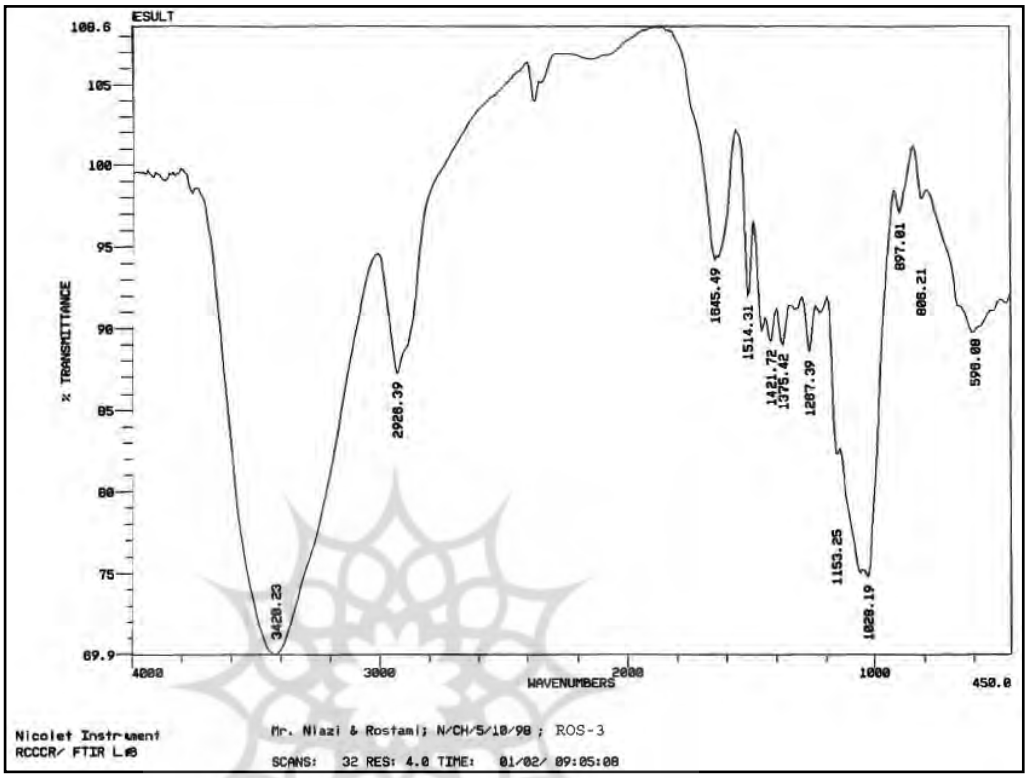
کشتی الگوی طیفی تغییر نموده و ساختار پیچیده‌تری را با ترکیبات متفاوت نشان می‌دهند، پیک ۱۶۵۵ Cm-۱ مربوط به ساختار فنولی و بنزن است و بالای ۳۰۰۰ Cm-۱ که بسیار شدت بالایی داشته و مربوط به گروه‌های فنولی با خواص اسیدیته هستند (تصویر ۱۰).

تصویر ۱۰. طیف FT-IR نمونهٔ الوار چوبی طولی از قسمت درون کشتی (مرکز آنالیز FT-IR پژوهشکدهٔ حفاظت و مرمت).

Fig. 10. FT-IR spectrum of a longitudinal wooden sample from the inside of the ship (FT-IR analysis center of the research institute Protection and restoration).

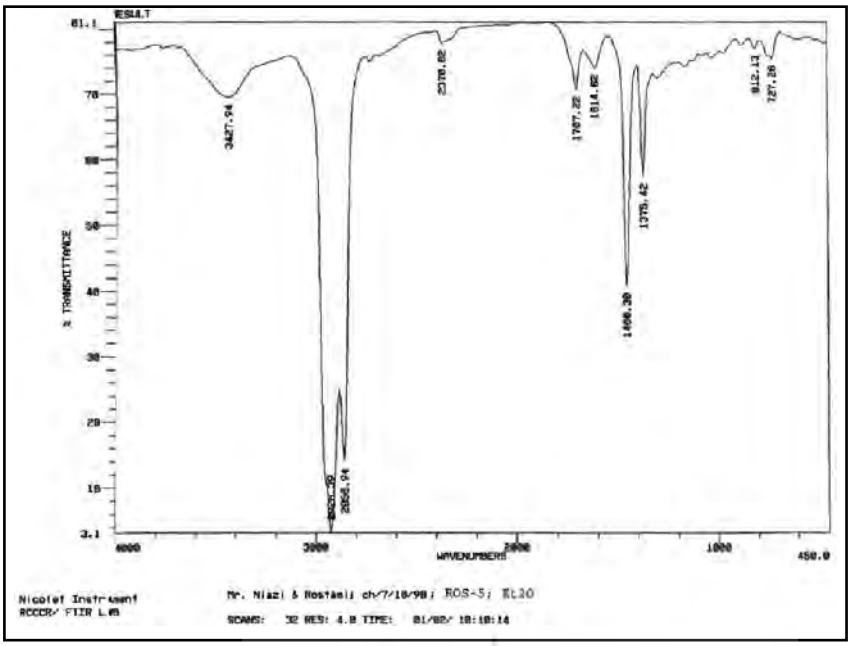
تصویر ۱۱. طیف FT-IR نمونه الوار چوبی طولی از قسمت درون کشتی که با حلال دی‌اتیل اتر استخراج شده است (مرکز آنالیز FT-IR پژوهشکدهٔ حفاظت و مرمت).

Fig. 11. FT-IR spectrum of a longitudinal wooden sample from the inner part of the ship which was extracted with diethyl ether solvent (FT-IR Analysis Center of Conservation and Restoration Research Institute).

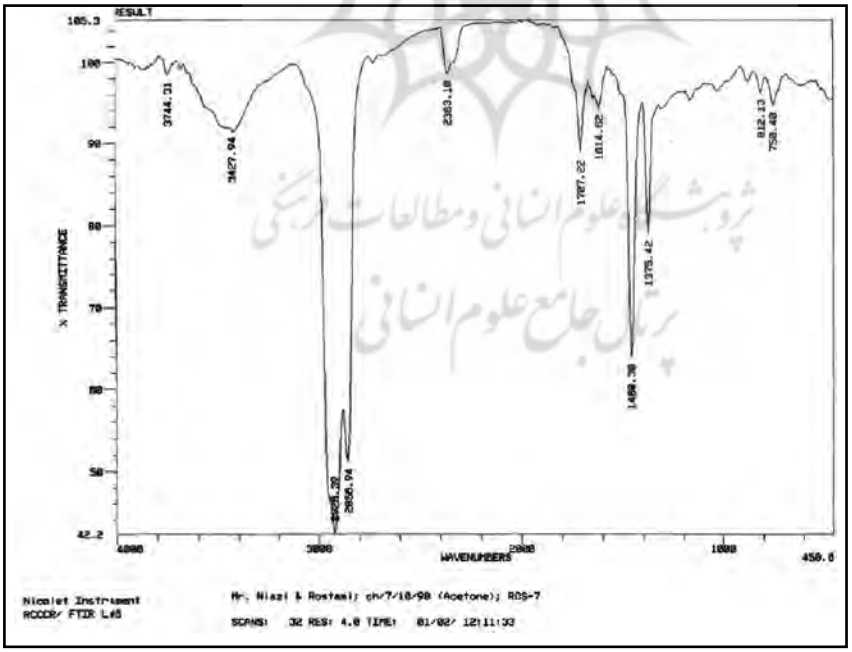
این طیف شباهت بسیاری به الگوی ساختاری تصویر ۱۱ دارد و این نمونه مربوط به مواد استخراجی چوب بدنهٔ کشتی با حلال قطبی استن است، یعنی عملیات استخراج چه با حلال غیرقطبی و چه با حلال قطبی برای این مورد تفاوت محسوسی در نوع مواد استخراجی نداشته است. مواد این طیف‌ها بیشتر به ترکیبات آلکانی و آلیفاتیک نسبت داده می‌شود و نمی‌توان وجود

تصویر ۱۲. طیف FT-IR نمونه الوار چوبی طولی از قسمت درون کشتی که با حلال استن استخراج شده است (مرکز آنالیز FT-IR پژوهشکدهٔ حفاظت و مرمت).

Fig. 12. FT-IR spectrum of longitudinal timber sample from inside the ship extracted with acetone solvent (FT-IR Analysis Center of Conservation and Restoration Research Institute).
