قلعه جمهور «درزد» جایگاه باتک خرم دین

کامبیخش فرد

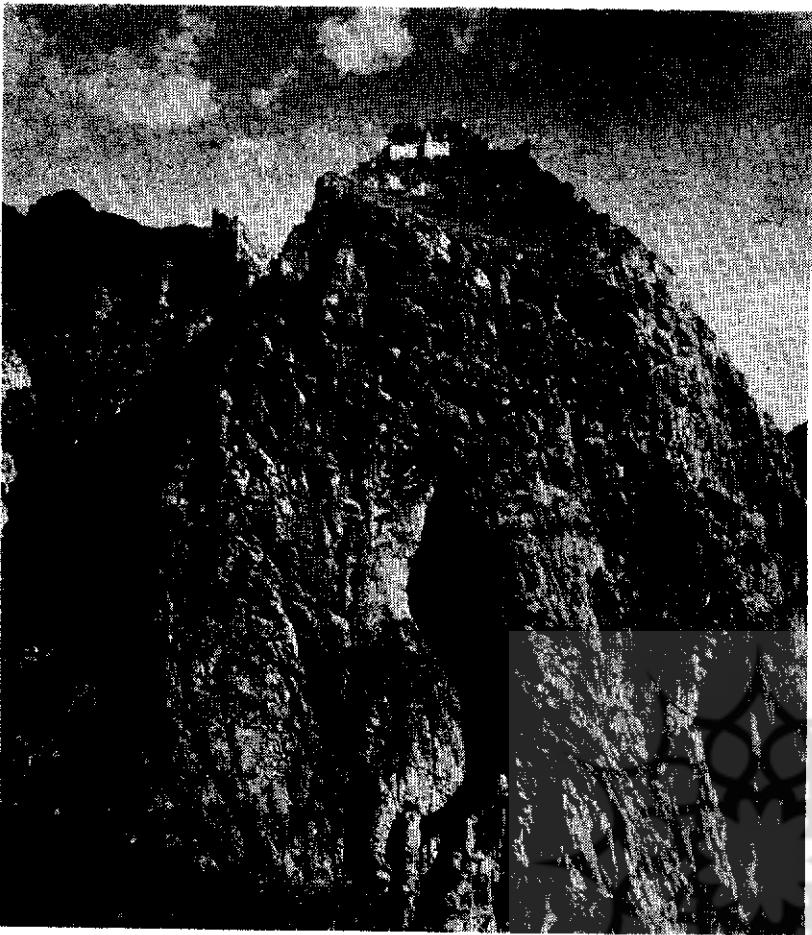
راست: نقشه منطقه ارسباران و موقعیت بنای جمهور یا دژ بابک خرمدین. چپ: نمای کلی از قصر بابک خرمدین بر فراز قله جمهور از جهه جنوبی فاصله از بیک کیلومتری.

بنای فعلی جمهور در پنجاه کیلومتری شمال شهرستان اهر و در ارتفاعات غربی شعبه‌ای از رود بزرگ قره‌سو و در سه کیلومتری جنوب غربی کلیبر واقع است. امروزه کلیبر یکی از بخش‌های معتمد شهرستان اهر است و سابق براین اهر و کلیبر هردو از قصبات پیشکین (مشکین شهر) بوده‌اند. در باب تو مان پیشکین در نزهه‌القلوب چنین آمده است: «تو مان پیشکین؛ در این تو مان هفت شهر است، پیشکین و خیا و آثار و ارجاق واهر و تکلفه و کلنبر». رودخانه مرزی ارس تقریباً از سی کیلومتری شمال کلیبر می‌گذرد. در شانزده کیلومتری جنوب خاوری آن کوهستان (هشتادسر) و در بخش جنوبی آن کوهستان (خرم‌ایورت) واقع است. قریه (کلان) و رود کلان در خاور و دهکده (برزندیق) در نزدیک کیلومتری جنوب غربی کلیبر قرار دارد. بنای جمهور مرکب از قلعه و قصر است بر فراز قله کوهستانی با نام جمهور در ارتفاع بیش از ۲۳۰۰ تا ۲۶۰۰ متر از سطح دریا. اطراف این قله را از هر طرف دره‌هایی بعمق ۴۰۰ تا ۶۰۰ متر فراگرفته است. تنها از یکسو باین قله راهی باریک و در اصطلاح (بزو) وجود دارد. راه کلیبر بقلعه با اینکه از ۳ کیلومتر تجاوز نمی‌کند ولی صعب و دشوار است و بهنگام عبور از گردنه‌ها و کتلها و آبیوه جنگلها بایستی گذر کرد، ولی مسافر خسته‌ای که نفس زنان

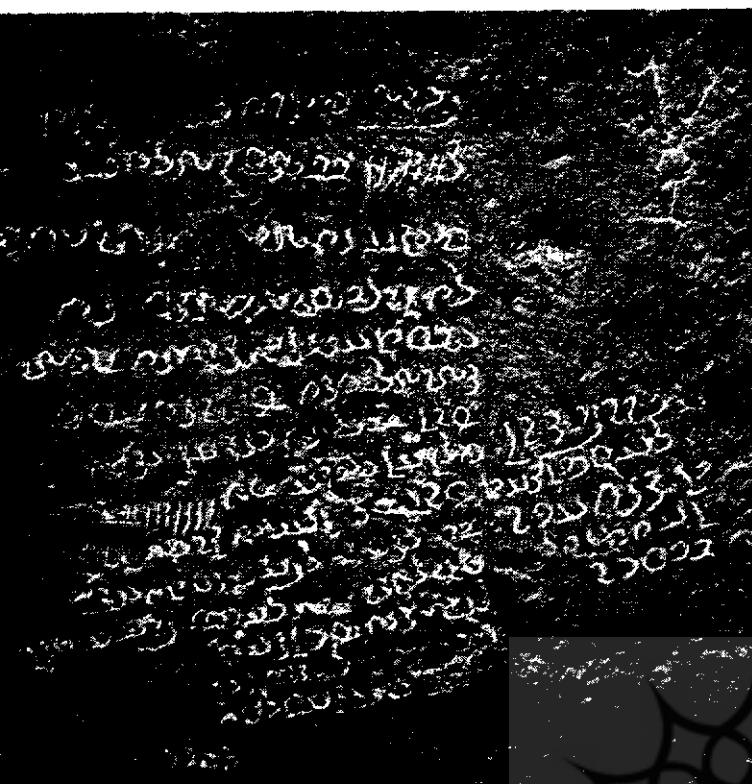
راست: سقت یکی از آب انبارهای قلعه بابک - نوع طاق جناغی.
چه: کنیه بهلوی مکثوفه در کنار رودخانه خیاو در نزدیکی مشکین شهر.

در جبهه شرقی قصر تأسیسات دیگری مركب از اطاقها و آب انبارها ساخته شده اند. سقف آب انبارها، با طاق جناقی و گهواره‌ای استوار شده اند. در جبهه شمال غربی قصر از پلکانهای سرتاسری که اکنون بیران شده و قسمتهایی از آن بیرون از خاک است به بخش رفیع بنا صعود می‌کنیم که مدخل آنرا ردیف پلکانها با دو نیمه ستون مشخص می‌کنند، در قسمت علیایی این نیمه ستونها محلی برای دیده‌بانها جای‌سازی شده
